| Název — Obsah<br><br>GL-80WE POHLED | | | Číslo výkresu — skupiny<br><br>01.01 | |

Rám dvojitého zasklení, s oknem s izolačním trojsklem  
Detail H1.1 (1:2)

| Název — Obsah<br><br>GL-80WE      DETAILS | | | Číslo výkresu — skupiny<br><br>01.02 | |

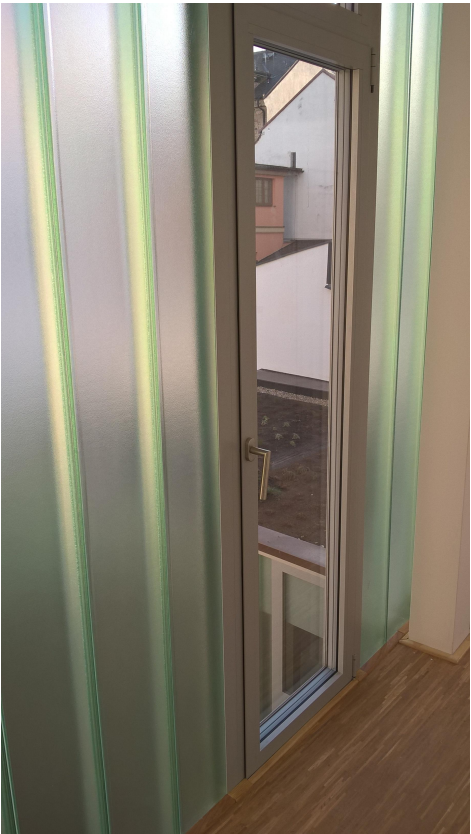
Okno v kopilitu, pohled z interiéru

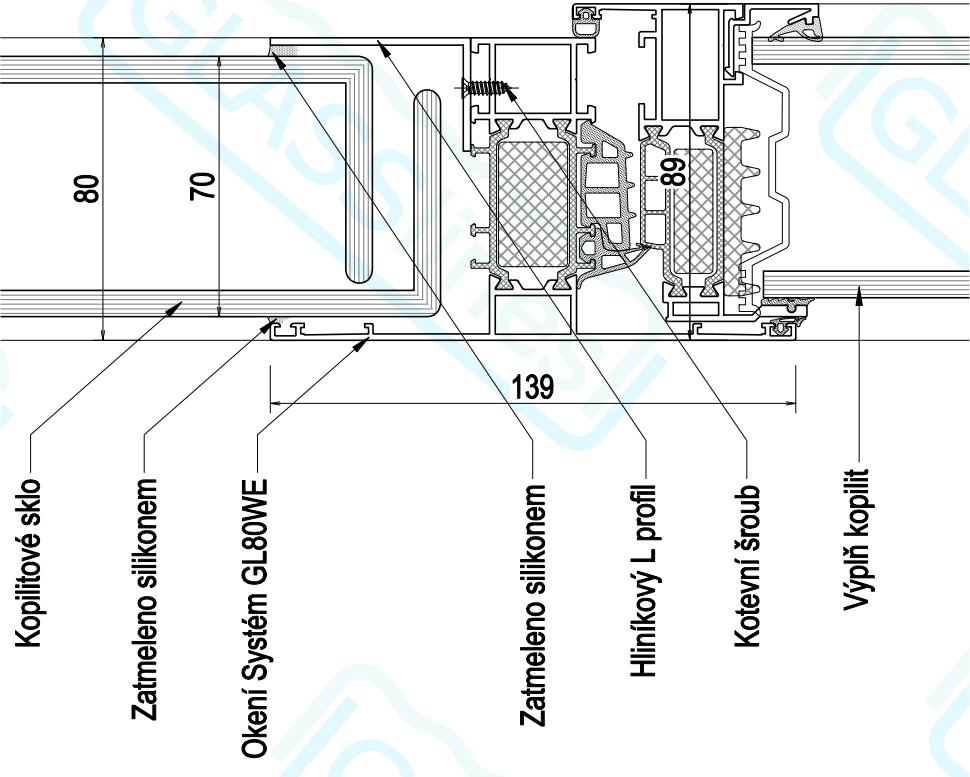
Rám dvojitého zasklení, s oknem s vloženým kopilitem  
Detail H2.1 (1:2)

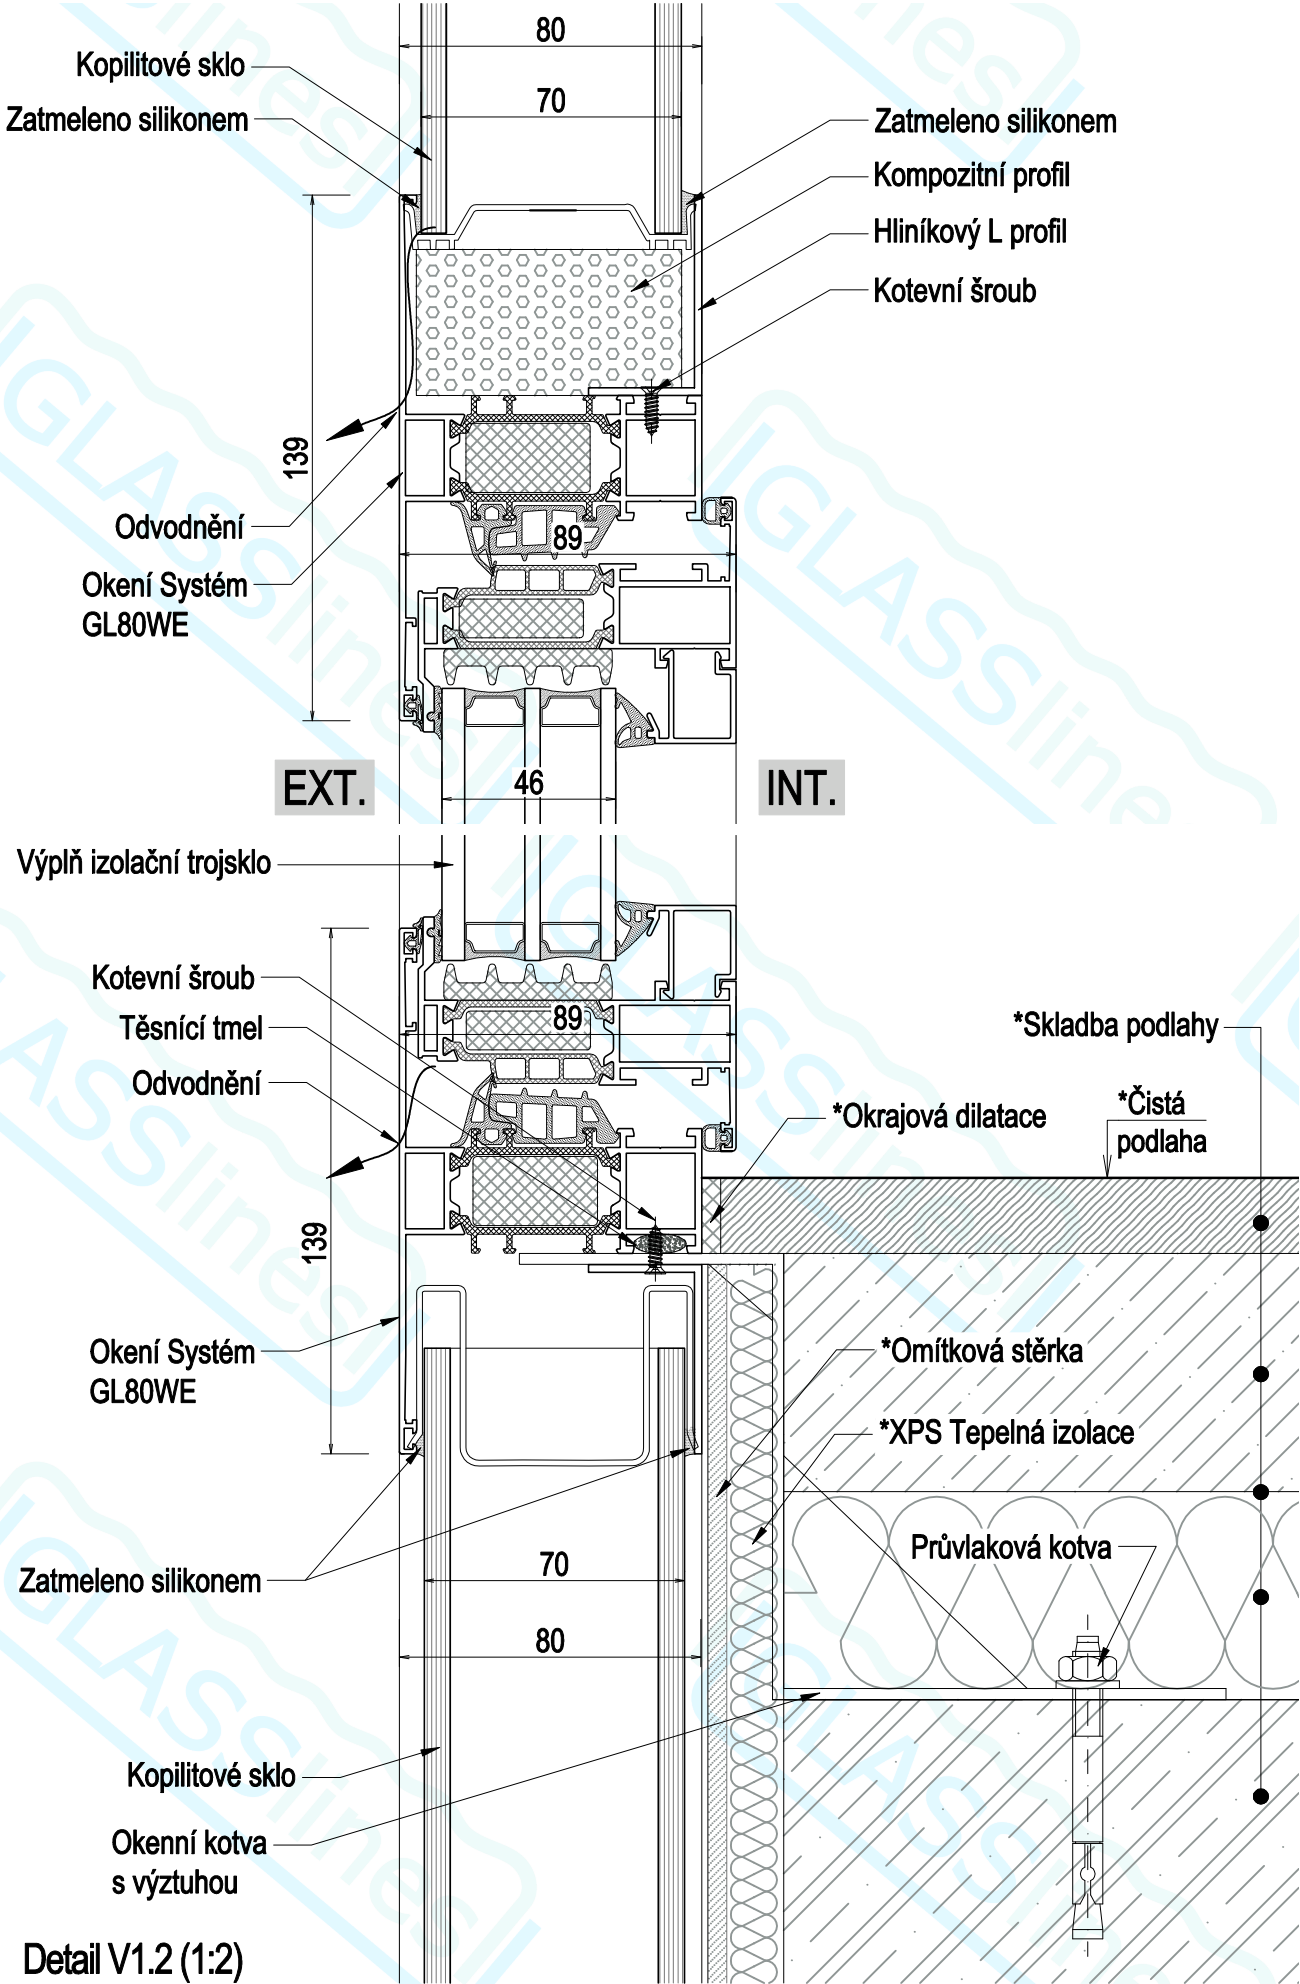
Rám dvojitého zasklení, s oknem s izolačním trojsklem  
Detail V1.1 (1:2)

Detail V1.2 (1:2)

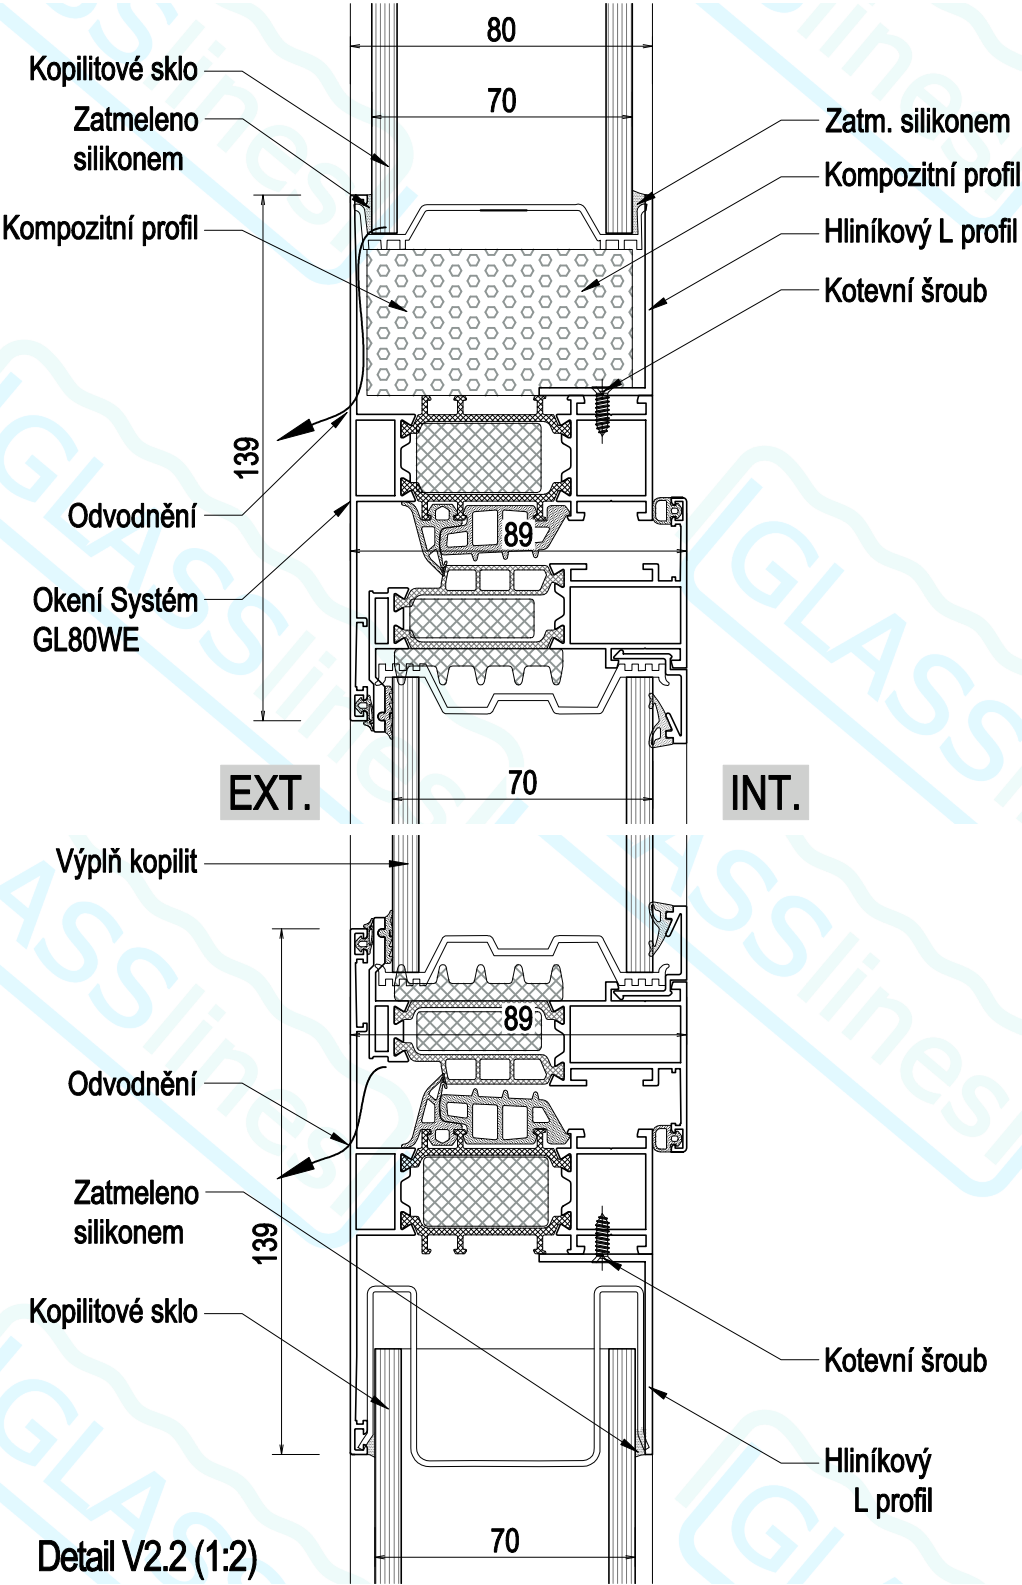
Rám dvojitého zasklení, s oknem s vloženým kopilitem  
Detail V2.1 (1:2)

Detail V2.2 (1:2)

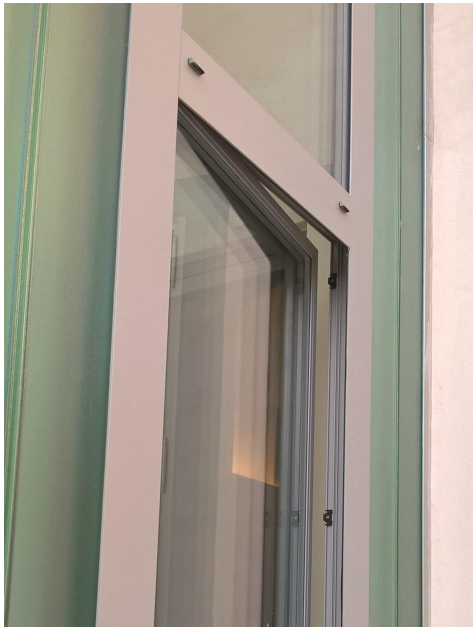
Horní rám okna v kopilitu

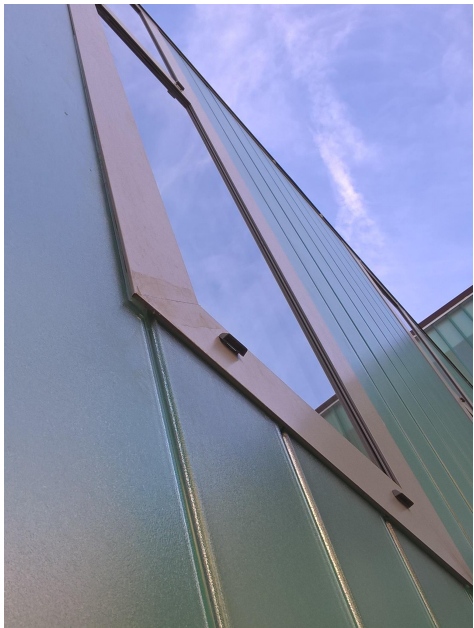
Spodní rám okna v kopilitu
